## ДОСЛІДЖЕННЯ ВПЛИВУ АГРЕСИВНОСТІ ГРУНТІВ НА КОРОЗІЙНЕ РУЙНУВАННЯ ТІЛА ТРУБИ

З метою вивчення впливу агресивності ґрунтів на корозійне руйнування тіла труби в реальних умовах проведено обстеження шлейфу від ВРП-2 до свердловини 61 Бугруватівського родовища НГВУ "Охтирканафтогаз" (довжина - 3880 м). Продуктом транспортування була пластова вода, електрохімічний захист труби відсутній.

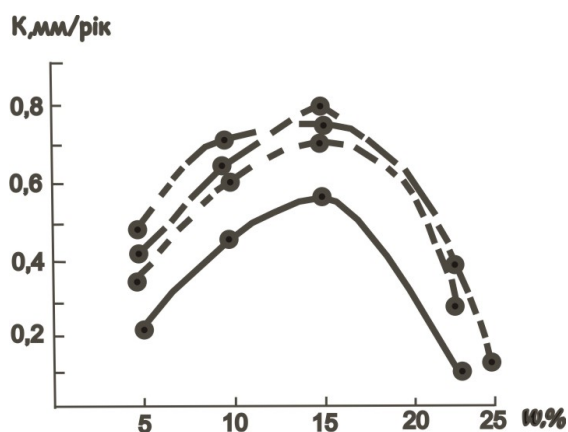
На рис. 2 приведено типову залежність швидкості корозії сталі від вологості ґрунту. У слабо вологих ґрунтах швидкість корозії невелика через анодну пасивність сталі. Швидкість корозії поступово зростає зі збільшенням вологості, причому сама корозія здобуває нерівномірний (виразковий) характер. При вологості 12-17% корозія досягає максимуму і потім знижується в міру гальмування катодної реакції внаслідок утруднення доступу кисню, стаючи усе більш рівномірною. З наведених в табл.1 результатів аналізу ґрунту видно, що в пробах 1 та 3 відмічено вологість, при якій корозія досягає максимуму, а в пробі 2 значення вологості характерне для значень, при яких відбувається пасивація металу.

Рисунок 2 – Залежність швидкості корозії сталі від вологості ґрунту

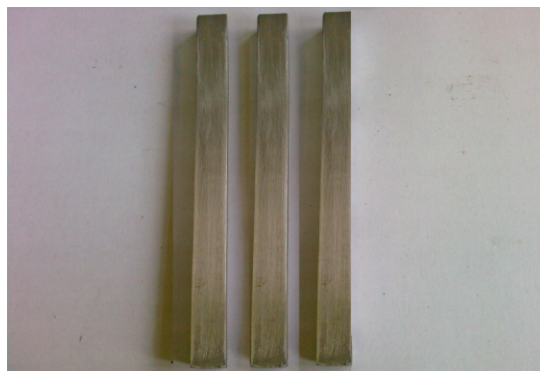
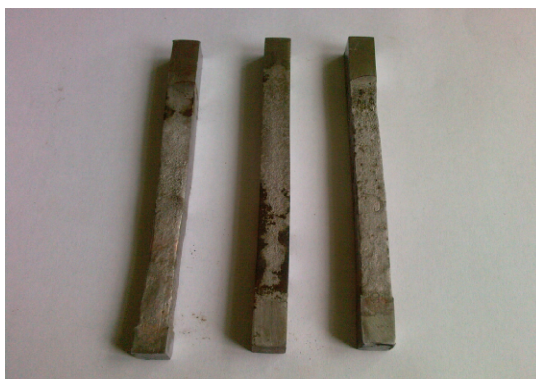
На рис. 4 приведені фото взірців до та після проведення дослідження, які розташовані за номерами проб ґрунту зліва направо.

**Рисунок 4 – Фото взірців до (а) та після (б) проведення досліджень згідно п.2**

Номер взірця	Номер проби ґрунту	Маса взірця, г	Робоча площа взірця, мм <sup>2</sup>
Початкові характеристики взірців			
III	1	45,4996	2323,6
I	2	45,7725	2323,6
II	3	45,0927	2323,6
Характеристики взірців після досліджень			
III	1	41,3426	2323,6
I	2	44,9413	2323,6
II	3	42,5452	2323,6

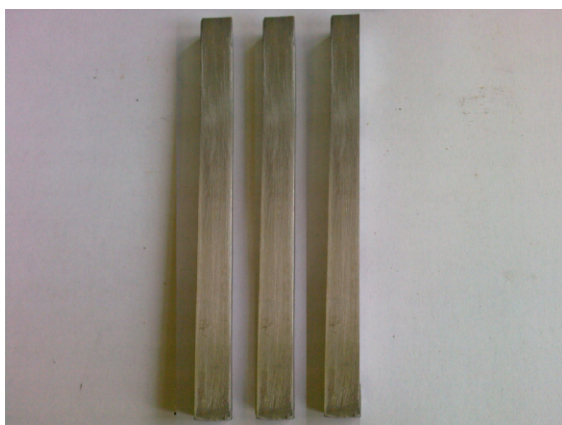
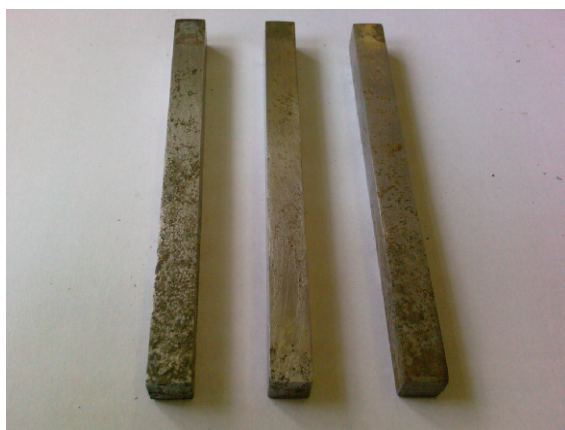
На рис. 5 приведені фото взірців до та після проведення дослідження (термін експозиції взірців 120 год.). Взірці на фото розташовані за номерами проб ґрунту зліва направо.

**Рисунок 5 – Фото взірців до (а) та після (б) проведення досліджень згідно п.3.**

Номер взірця	Номер проби ґрунту	Маса взірця, г	Робоча площа взірця, мм <sup>2</sup>
Початкові характеристики взірців.			
V	1	45,6602	2700,4
IV	2	45,1490	2700,4
VI	3	45,3697	2700,4
Характеристики взірців після досліджень. (експозиція 120 год)			
V	1	45,6045	2700,4
IV	2	45,1284	2700,4
VI	3	45,3141	2700,4

При дослідженні корозійної агресивності ґрунтів за методом втрати маси взірця в сталих (статичних) умовах з терміном експозиції 120 год. підтверджено підвищену корозійну активність проб ґрунту 1 та 3 у порівнянні з пробною 2 (фоновою) в 2,7 разів.

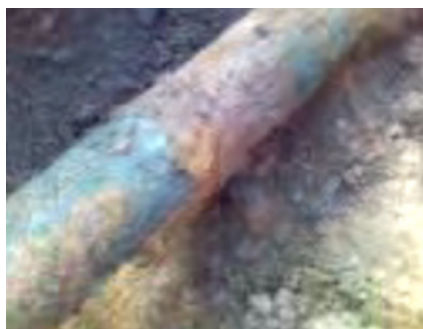
При проведенні польових обстежень встановлено, що навколо тіла трубопроводу в шурфах № 1 (ПК-09) та № 3 (ПК-12) ґрунт має забарвлення темного кольору, а тіло трубопроводу з корозійними пошкодженнями такого ж темного кольору. Фото, зроблені в відповідних шурфах, приведено на рис. 6 та рис 7. В шурфі 1 відмічено корозійні руйнування, що можна класифікувати як суцільну

**Рисунок 6 – Фото трубопроводу в шурфі № 1 на ПК-09**

Утворення на певних ділянках сталевих трубопроводів численних каверн та забарвлення продуктів корозії в чорний колір, а також чорне забарвлення ґрунту навколо тіла труби є свідченням анаеробної корозії сульфат-відновлювальними бактеріями. Ще одним свідченням руйнування металу під дією бактерій є графітизація (утворення твердих сполук чорного забарвлення "піритів"), що було відмічено в даних шурфах.

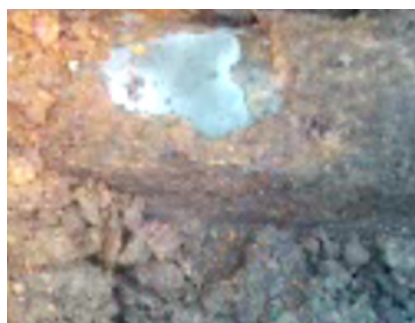
нерівномірну корозію виразкового характеру, а в шурфі 3 відмічено корозійні руйнування, що можна класифікувати як суцільну рівномірну корозію.

**Рисунок 7 – Фото трубопроводу в шурфі № 3 на ПК-12**
